KAHRAMANMARAŞ'TA BİR GEÇ DÖNEM OSMANLI YAPISI: MÜFTÜ RAFET EFENDİ EVİ¹

A LATE OTTOMAN PERIOD BUILDING IN KAHRAMANMARAŞ: MÜFTÜ RAFET EFENDİ HOUSE

Aslıhan Ece PAKÖZ

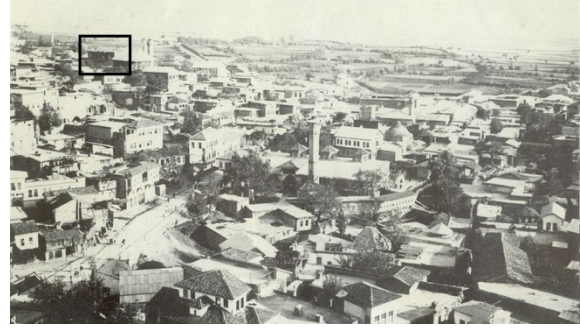
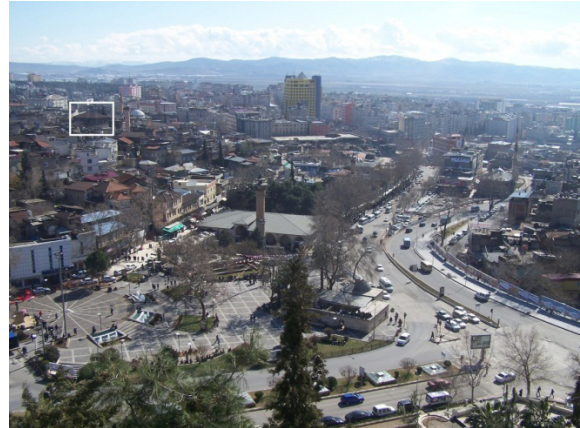
Resim 1. Kaleden Güneye Bakış ve Müftü Rafet Efendi Evi, 1930
(Kahramanmaraş Belediyesi Arşivi)

Resim 2. Kaleden Güneye Bakış ve Müftü Rafet Efendi Evi

Resim 1-2'de 1930 yılı ve 2012 yılı fotoğraflarında yapılacak olan kıyaslamada görülebileceği gibi altyapı çalışmalarından sonra kapatılan derelerin üzerine yol yapılmış ve bu yolların çevresinde şehir tekrar şekillenmiştir.

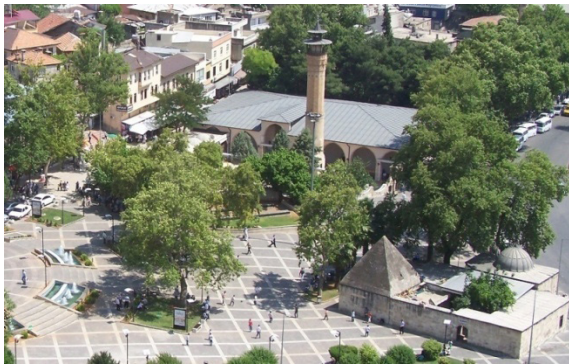
Resim 6: Ulu Cami ve Taş Medrese (Kaleden)

Alâüddeve Bey bu dönemde merkezini Ulu Cami'nin oluşturduğu ve çevresinde han, hamam, medrese, zaviye olan bir külliye inşa ettirmiş ancak bu külliye günümüze sadece Ulu Cami ve Taş Medrese ulaşabilmiştir (Resim 6) (Özkarıcı 2008: 353).

Ulu Cami ve külliyesinden cami dışında günümüze ulaşan diğer yapı olan Taş Medrese, medrese, mescit ve türbeden oluşmaktadır. Alâüddeve Bey'in 1500 ve 1510 tarihli vakfiyelerine göre medrese 15. yüzyılın sonlarına doğru inşa edilmiştir (Özkarıcı 2008: 380).

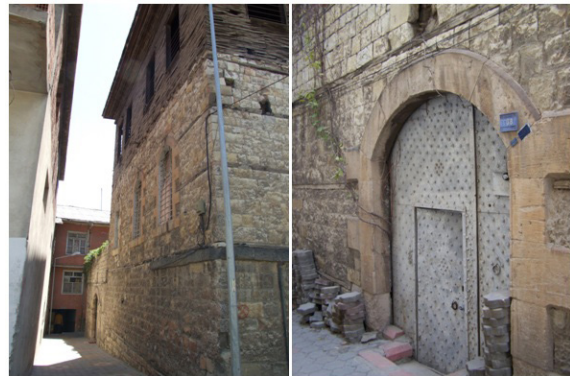
Müftü Rafet Efendi Evi güneye yönlendirilmiştir. Yapıya ulaşım doğu cephedeki enikli kapıdan girilen bahçeden sağlanmaktadır (Resim 10-11). Bu kapı kemerli ve kesme taş sövelidir, ahşap kapı kanatlarının üzeri saçla kaplıdır.

Resim 10. Doğu cephe
Resim 11. "Enikli kapı"

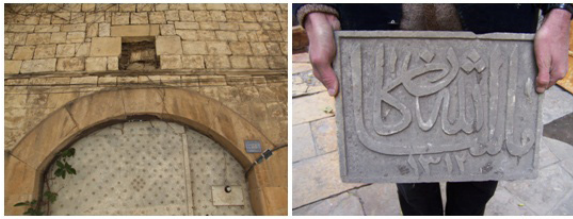
Bahçe giriş kapısının üzerinde şu an yerinde olmayan ancak ev sahiplerince muhafaza edilen kitabesi vardır (Resim 12). Kitabede “Maşallahukane” (Allah isterse olur), 1312 (1896) yazmaktadır.

Resim 12. Evin Giriş Kapısı Üzerindeki Kitabe

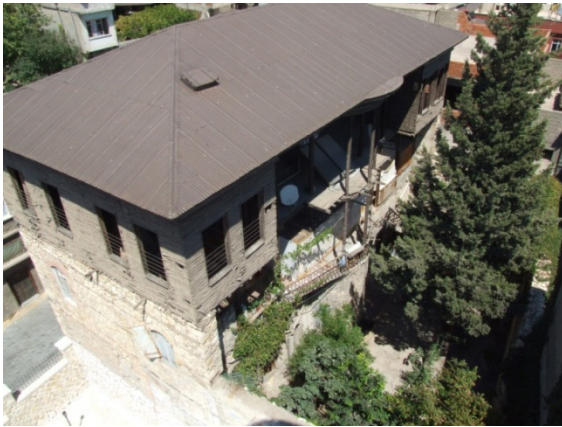
**Resim 13. Hatuniye Cami Minaresinden
Eve Bakış**

Yapı özgün halinde inşası yarım kalmış bir evdir ve günümüze kadar da böyle gelmiştir (Resim 13-14).

Zemin kat, birinci kat ve ikinci katttan oluşan evin ikinci katı inşa edildiği sırada Müftü Efendi vefat ettiği için inşaatın yarım kaldığı bilgisi tescil fişindeki notlardan görüldüğü gibi günümüzde yapıda yaşayan Müftü Efendi'nin yakınları tarafından da belirtilmektedir.

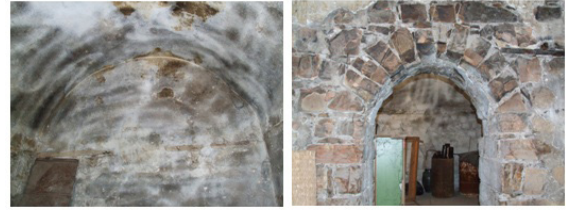
kodlu odadan, ZK03 kodlu odaya ZK04 kodlu odadan girilmektedir. Odaların hepsi beşik tonozludur (Resim 18). ZK02 ve ZK03 kodlu ortadaki iki odanın ön cephe duvarı dairesel şekilde dışa doğru genişlemektedir. Bu odaların ön tarafında simetrik olarak yerleştirilmiş iki adet tuvalet bulunmaktadır (Resim 19). Bu kısımda dış cephenin tam ortasına bir çeşme yerleştirilmiştir (Resim 20). Odaların pencereleri avluya açılmaktadır.

Resim 18. Zemin Kattaki Tonoz Tavanlı Odalar

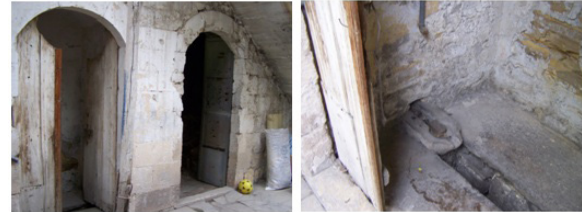
Resim 19. Zemin Kattaki Tuvalet

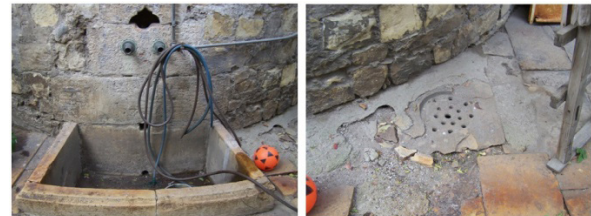
Resim 20. Güney Cephede Yer Alan Çeşme

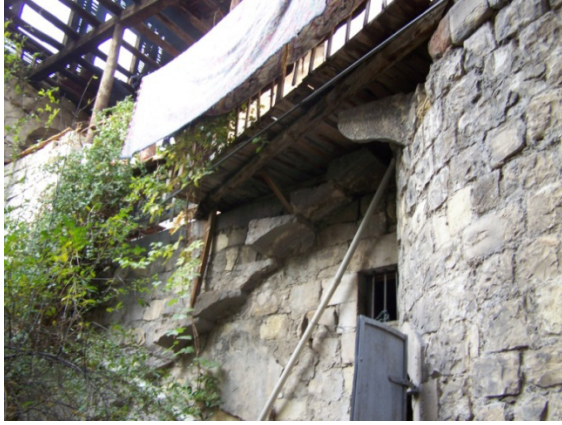
Evin iki yanına gelecek şekilde üst kata çıkan taş merdivenler olduğu ve daha sonra bu merdivenlerin yok olduğu yapıdaki izlerden görülmektedir (Resim 21).

Resim 21. Güney Cephede Yok Olan Merdivenden Kalan Taş Basamak İzi

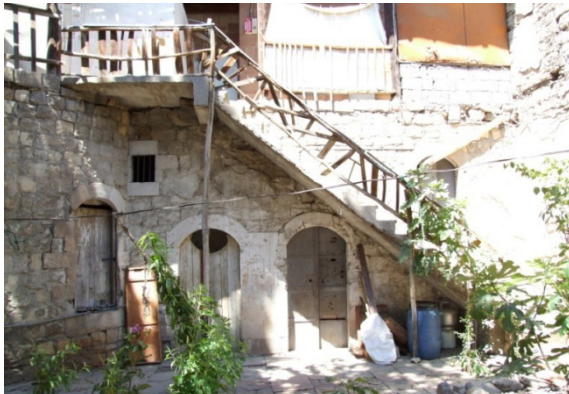
Yok olan bu merdivenlerden sadece doğudakinin yerine sonradan betonarme merdiven eklenmiştir (Resim 22). Birinci kata yapının doğusunda bulunan bu betonarme merdivenle ulaşılmaktadır.

Resim 22. Birinci Kata Çıkış İçin Sonradan Eklenen Beton Merdiven

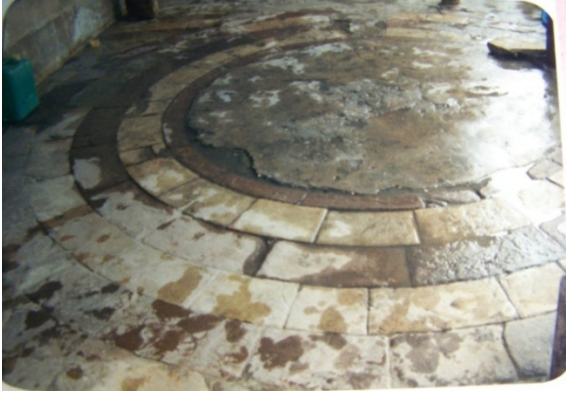
Bu katta dış sofa zemininde, renkli taşlarla dairesel şekilde yapılmış bir şadırvan vardır. Günümüzde bu bölüme yapılan 1K07 ve 1K08 kodlu mutfak ekleri ile şadırvanın üzeri kısmen kapatılmıştır. Ancak yapının tescil fişindeki fotoğraflarında şadırvan tam olarak görülebilmektedir (Resim 23-24). Yapıya sonradan mutfak eklenmesi yapının bahçesindeki mutfağın kullanılmaması sonucu yapılmış olmalıdır. Avlunun güneybatı köşesindeki bahçe duvarında iki katlı mutfağa ait izler, ocak ve baca kalıntıları görülmektedir (Resim 25).

Resim 23. Hatuniye Cami minaresinden eve bakış ve birinci katta dış sofada görülen şadırvan (Kahramanmaraş Müze Müdürlüğü Arşivi, 1988)

Resim 24. Dış sofadaki şadırvan
(Kahramanmaraş Müze Müdürlüğü Arşivi,
1988)

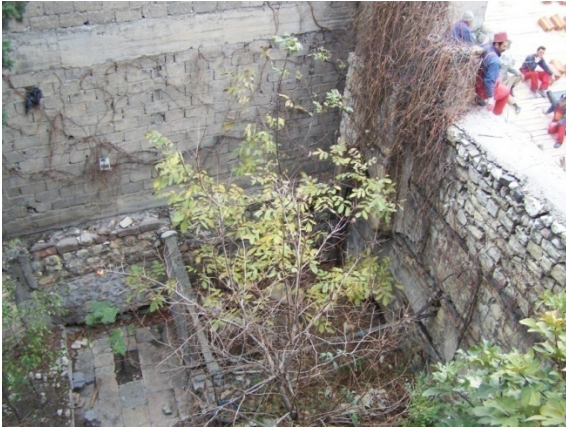
Resim 25. Bahçenin Güneybatı Köşesindeki
Mutfağa Ait Ocak, Baca ve Duvar
Kalıntıları

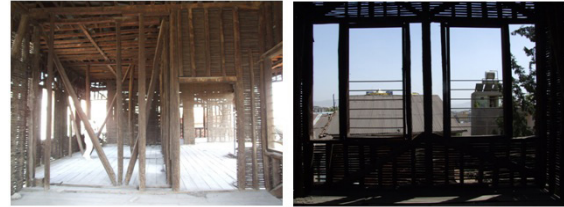
İkinci kat, inşası yarım kalmış olan ve kullanılmayan kattır. Bu kata çıkmak için merdiven yoktur. Seyyar bir merdivenle bu kata ulaşıldığında odaların bağdadi duvarlarının yapıldığı ancak dış ve iç cepheye sıva yapılmadığı görülmüştür (Resim 26). Aynı şekilde kapı ve pencere boşlukları

bırakılmış ancak doğramalar takılmamıştır. Bu katın mevcut haline göre rölövesi alınarak kat planı hazırlanmıştır. Bu kat da birinci kat gibi dış sofalıdır. Ancak sofanın iki köşesine odalar eklendiğinden bu katta sofa planı farklılaşmıştır. 2K01 kodlu sofadan 2K02, 2K03, 2K04, 2K05, 2K06 ve 2K07 kodlu altı adet odaya ulaşılmaktadır. Kuzey cepheye bakan 2K04 ve 2K05 kodlu odalarda çıkma yapılmıştır. Mevcut durumda 2K05 ve 2K06 kodlu odalar arasında duvar yoktur. Ancak yapıdaki izlerden 2K05 ve 2K06 kodlu odalar arasında, 2K03 ve 2K04 kodlu odalar arasında olan gömme dolap yapılacağı ancak tamamlanamadığı düşünülmektedir.

Resim 26. Yapımı Tamamlanmamış Olan
İkinci Kat

Müftü Rafet Efendi Evi yapıldığı günden bugüne tamamlanmayan bir yapı olması sebebiyle birçok yapıdan farklı ele alınmalıdır. Yapının ikinci katının inşaatının yarım kalması ve hiç tamamlanmaması yapının 100 yılı aşkın süredir bu şekilde benimsenmesini sağlamıştır. Bugün tamamlanmak istense de inşa edildiği gün hangi malzeme ile nasıl tamamlanacağı kesin olarak bilinmediğinden bu tamamlama yapının özgün hali için referans veremeyecektir. Yapılacak bir restorasyon çalışmasında bu konuya dikkat edilmesi gerekmektedir.

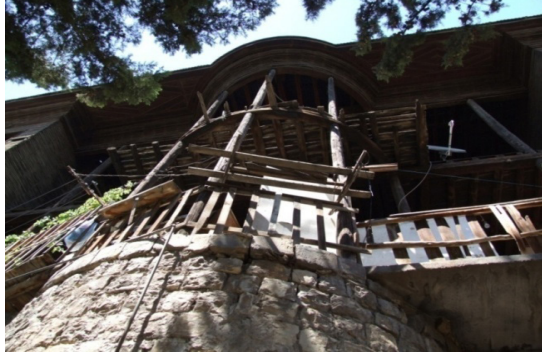
Yapının avluya bakan güney cephesi bahçeye baktığından dışarıya açık olarak planlanmıştır. Zemin kattaki iki odanın cephesindeki dairesellik, üst kattaki sofalarda ve sofanın üzerini örten çatı saçağındaki çıkmada da görülmektedir (Resim 27). Plandaki simetri yapının güney cephesinde de görülmektedir. Ancak yapının tamamlanmaması ve merdiven gibi bazı elemanlarının yok olması bugün bu simetriyi bozmuştur.

Resim 27. Güney Cephedeki Dairesel Çıkmlar

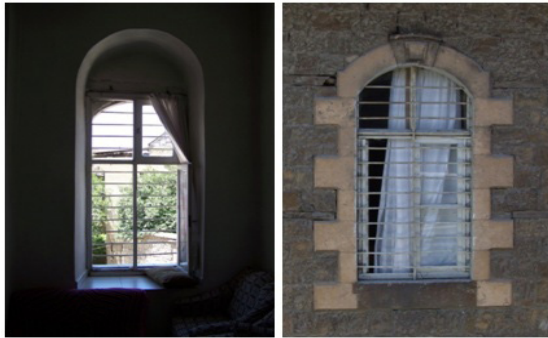
Yapının diğer cepheleri güney cephe kadar dışarıya açık planlanmamıştır. Dikdörtgen pencere boşlukları iç mekânda daha büyük yapılarak daha fazla ışığın içeri alınması sağlanmıştır (Resim 28).

Yapıdaki pencereler ahşap ve kanatlı sistemdir. Pencere önlerinde demir parmaklıklar bulunmaktadır. Zemin kat ve birinci kattaki kapı ve pencereler taş duvara kemerli olarak, ikinci kattaki pencere ve kapılar ahşap duvara düz atkılı olarak yapılmıştır. Kemerli pencere boşluklarının çevresinde kesme taş söve bulunmaktadır.

Resim 28. Birinci Kattaki Pencerenin İçten ve Dıştan Görünüşü

Pencere önlerindeki metal parmaklıklara uygun malzemelerle temizlik yapılmalı ve korozyona uğramaması için koruyucu boya uygulanmalıdır.
