# SIIRT-BATMAN İLLERİ VE İLÇELERİNDEKİ ORTAÇAĞ VE SONRASINA AİT 2004 YILI YÜZEY ARAŞTIRMALARI

Kültür ve Turizm Bakanlığı Kültür Varlıkları ve Müzeler Genel Müdürlüğü'nün 11.08. 2004 tarih ve 19935 sayılı izni ve denetimi ile yapılan "Siirt- Batman İli ve İlçelerindeki Ortaçağ ve Sonrasına Ait YüzeY Araştırması"nın 2004 araştırma dönemi 02 Eylül 2004 tarihinde başlamış ve 16 Eylül 2004 tarihinde sona ermiştir. Araştırma; Yrd. Doç. Dr. Ali Boran'ın başkanlığında, Doç. Dr. Abdülhamit Tüfekçioğlu, sanat tarihçiler Zekai Erdal, M. Cabir Alper, Latif Doğan, Restoratör- Mimar Mehmet Mutlu, Mimar Aydın Mızrak ile Bakanlık Temsilcisi Fırat Güngör'ün katılımıyla gerçekleştirilmiştir. YüzeY Araştırması Kültür Bakanlığı Döner Sermaye İşletmeleri Merkez Müdürlüğü'nün (DÖSİMM) maddî destekleri ile Siirt Valiliği'nin donanım destekleri ile yapılmıştır<sup>1</sup>. Araştırma esnasında envanterlik ve taşınabilir esere rastlanmamıştır.

# **23. ARAŞTIRMA SONUÇLARI**

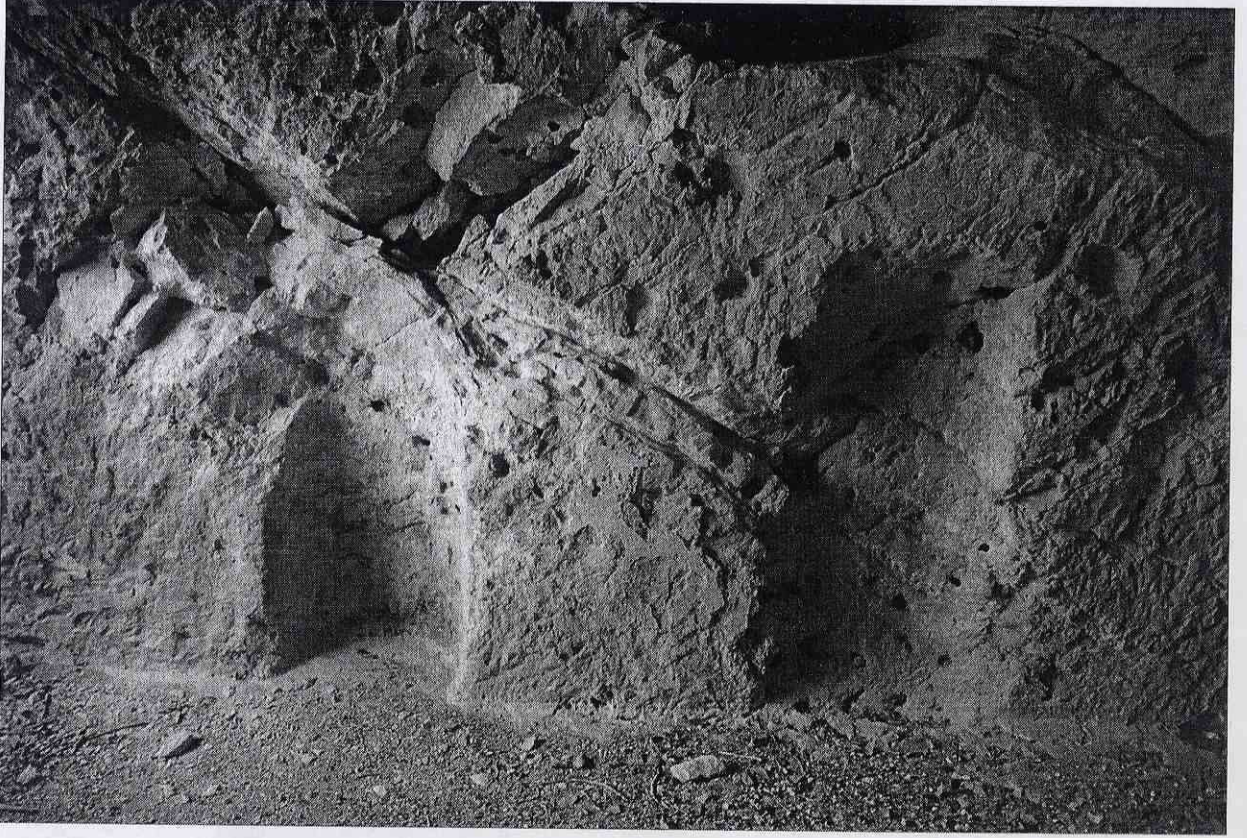
Yapı bir mescit ile bir türbeden meydana gelmektedir. Her iki birim de eyvan biçiminde düzenlenmiş olup tamamen ana kayanın oyulmasıyla elde edilmiştir (Resim: 3, 4).

Resim 4: Eruh Kavaközü Köyü, kaya oyma camii ve türbe içi

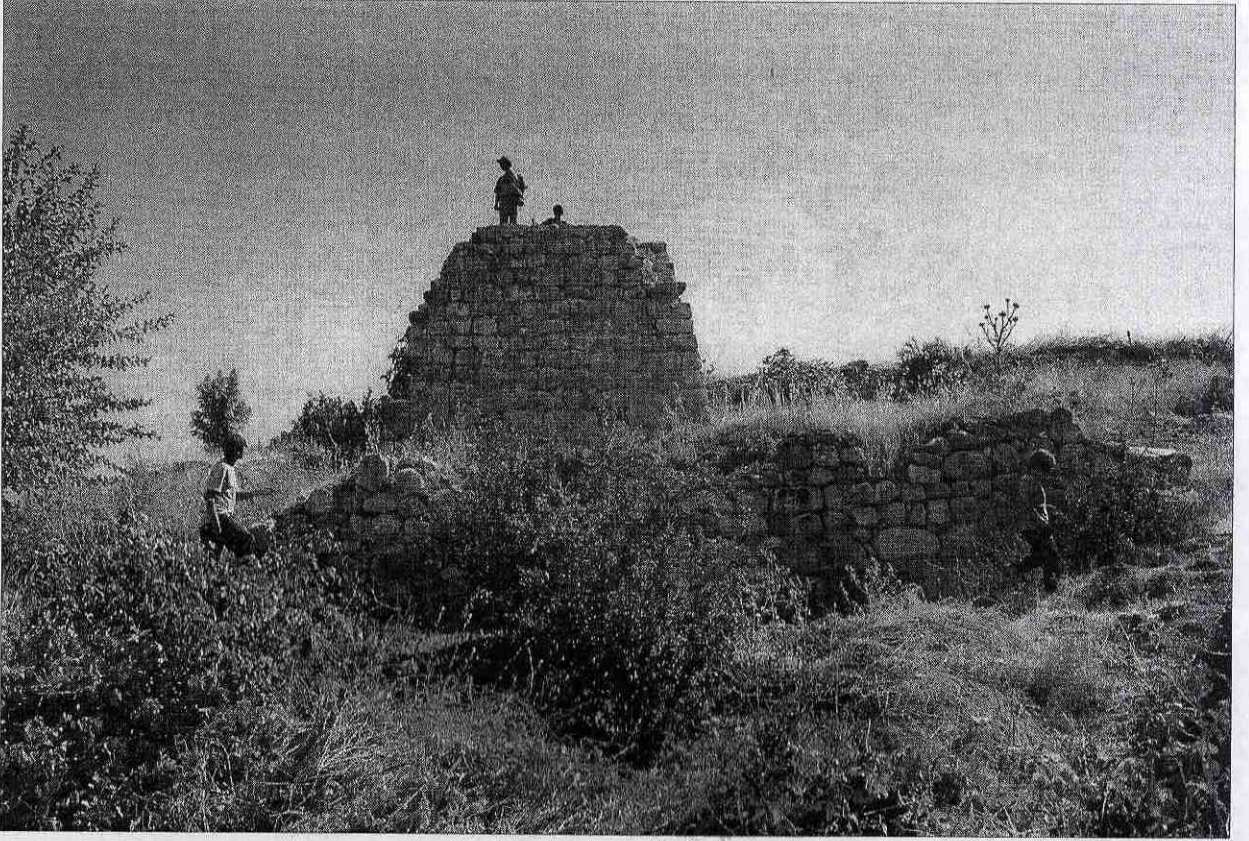
Siirt-Ormanardı Köyü yolu üzerindeki Meşelidere Köyü'ne girerken, yolun sağında Botan Nehri'ne hâkim tepe üzerindedir. Değirmenden günümüze dairevi bir öğütme taşı (çark) ve üç adet tekne taşı ulaşmıştır. Suyu değirmenin aşağı kısmındaki bahçelerin sulanmasında kullanılmaktadır (Resim: 5, 6)

**Resim 5: Eruh Meşelidere Köyü, I. değirmen**

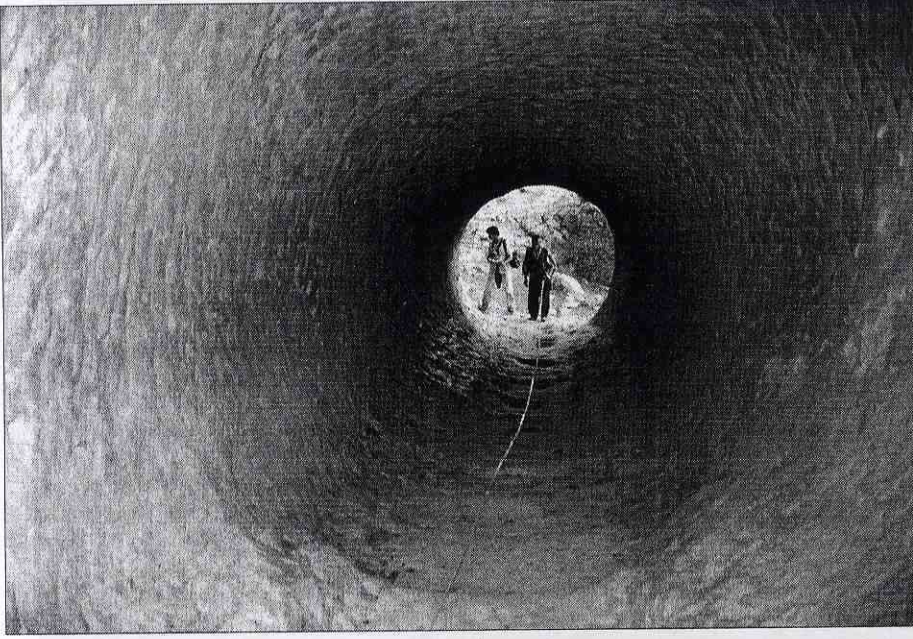
Erenkaya (Şeyh Veli) Köyü ile Erdoğan Köyü arasında Delik Taş Deresi kenarındadır. Doğal kayalık oyularak zeminin merdiven biçiminde yapılmasıyla geçit oluşturulmuş olup 41 basamaklıdır (Resim: 7).

**Resim 7: Eruh Erenkaya  
Köyü Kaya  
Geçidi**

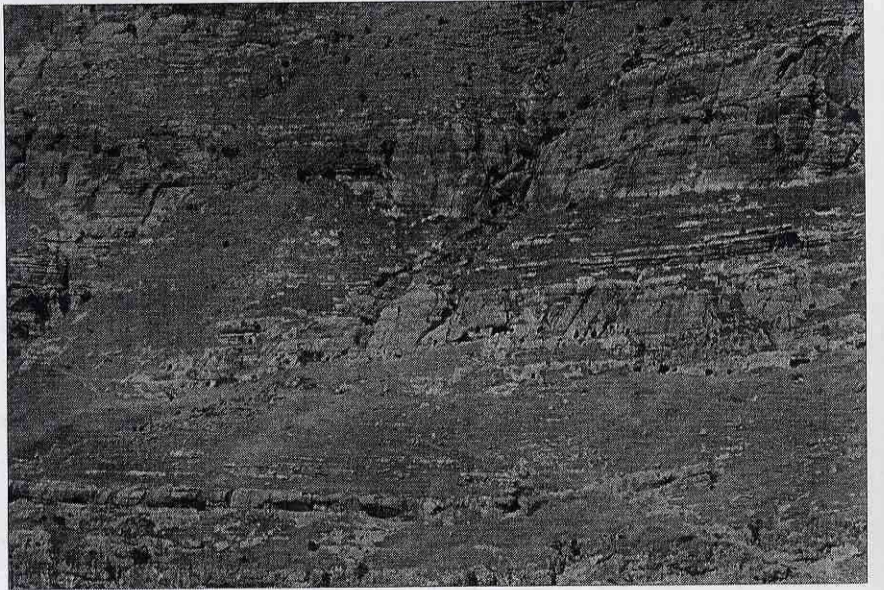
Siirt-Eruh yolunun 10. km.sinde, yol ile Botan Nehri arasında, Mor Yakup Manastırı altındaki kayalıklardadır. Asfalttan dereye doğru "Kral Yolu"yla inilmektedir. Bu yol aynı Botan Vadisi'nde daha önce tespit edilen kaldırım taşlı yol gibi kıvrıla kıvrıla vadilyi tırmanmaktadır. Yol, yer yer kesme taşlarla örülerek tahkim edilmiştir. Bu Kral Yolu'nun güneyinde, kuzey-güney doğrultusunda uzanan kayalara oyulmuş toplam 31 kaya ev tespit edilmiştir. Kütle halindeki kayalarda 5 grupta toplam 31 kaya ev vardır. Yamaçta I. grupta bir kaya üzerinde 6 ayrı oda yer almaktadır. Bunlardan dördü altta, ikisi 7-10 m. yukarıdadır (Resim: 8, 10).

**Resim 8: Gökçebağ Beldesi,  
kaya evlerin genel  
görüşünü**

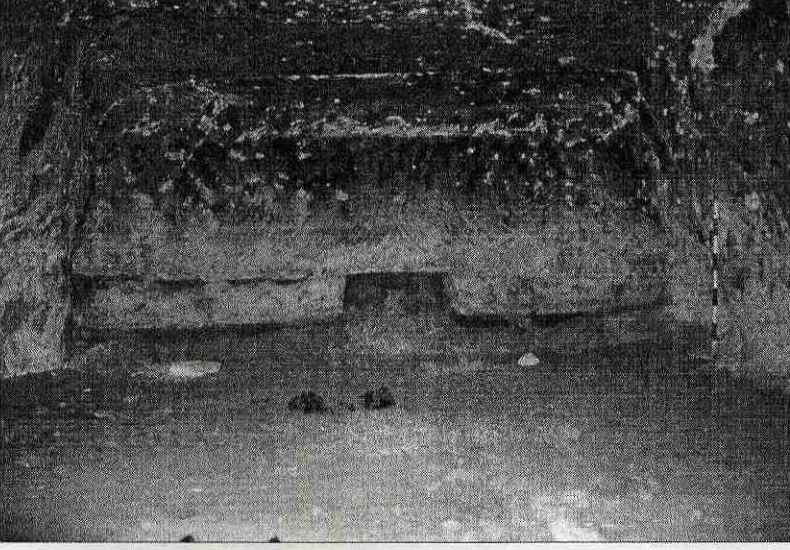
**Resim 10: Gökçebağ Beldesi,  
kaya evlerin iç kısmı**

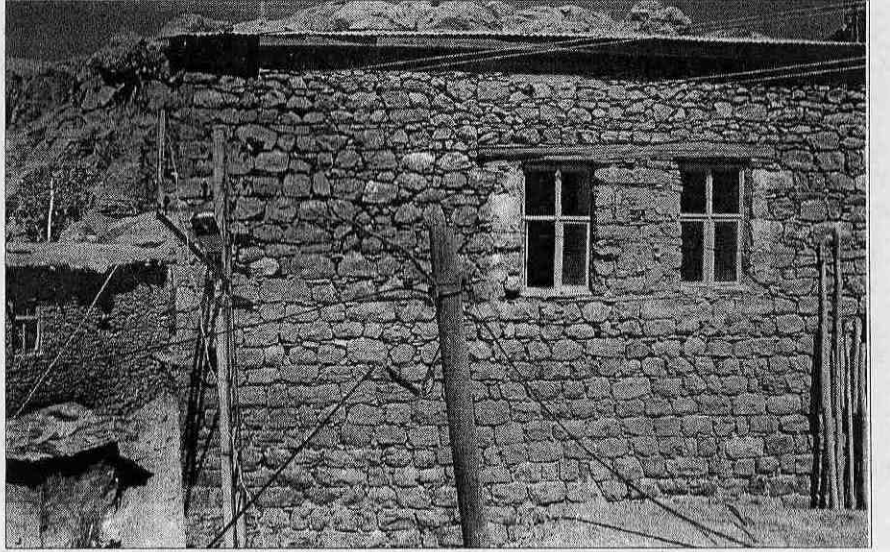
Şehir merkezinde Aydın Mahallesi'ndedir. Camiye ait kitabe yoktur. Yapıya giriş güneydoğu köşedeki kapıdan sağlanmaktadır. Enine dikdörtgen planlı ve tek sahnıdır. Güney duvarı ortasında sivri kemerli, basık nişli mihrabı, mihrabın iki yanında da mazgal penceresi vardır. Günümüzde ibadete kapalı olup depo amaçlı kullanılmaktadır. Sonradan inşa edilen ikinci katı cami olarak hizmet vermektedir (Resim: 11,12).

**Resim 11: Pervari İlçesi  
Yukarı Câmii'nin  
Görünümü**

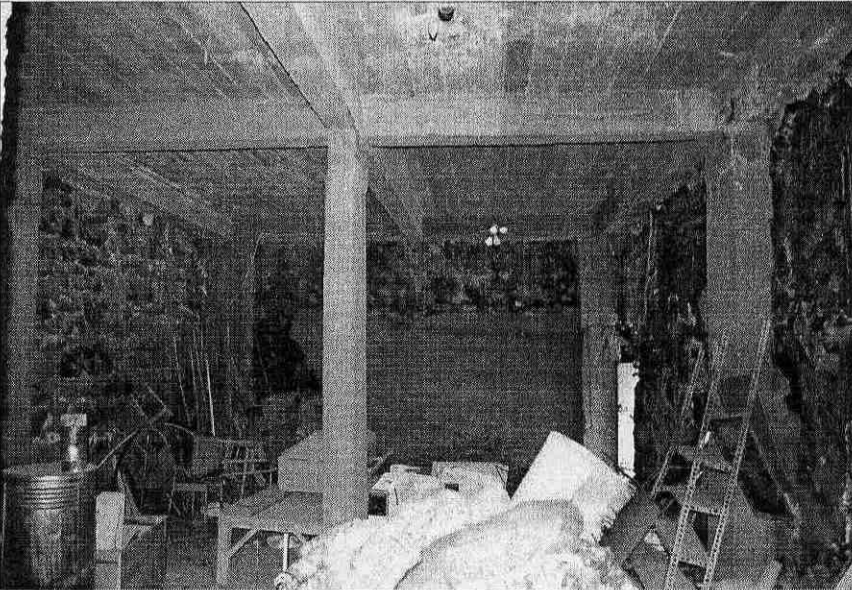
**Resim 12: Pervari İlçesi,  
Yukarı Câmii'nin  
iç mekânı**

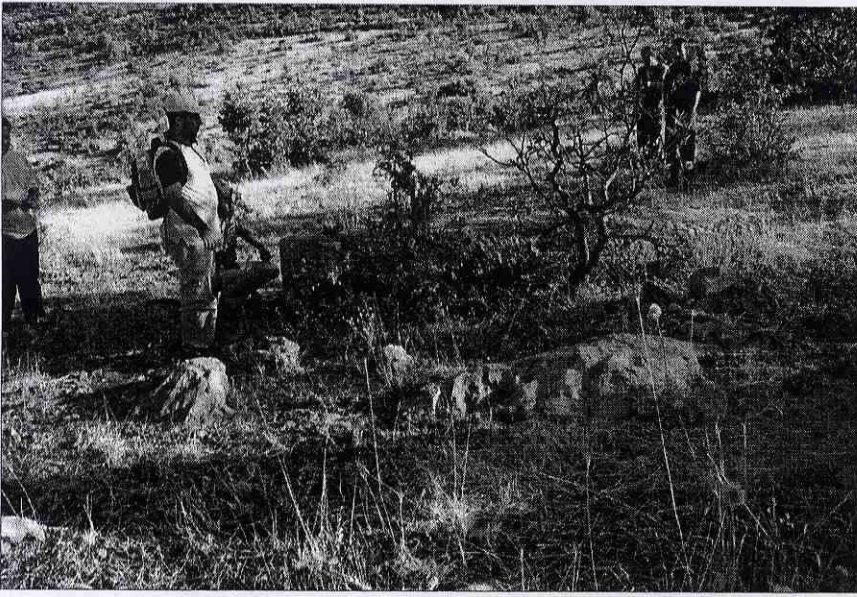
1. Sütün: Yekpare sütun 3.8x0.77 m. ölçülerindedir (Resim: 13,15).
2. Sütün: 2.51x0.77 m. 1.10x0.77 m. ölçülerinde iki parça halindedir.
3. Sütün: 3.66x0.86 m. ölçülerindeki sütunun yanında oyuk bir kaya küttlesidir.
4. Sütün: Sadece bir kişinin oturabileceği bir oyuk kaya küttlesidir.
5. Sütün: İki blok halinde (parçalanmış bloklar) 1.50x1.03; 1.96x1.07 m.

**Resim 13: Pervari İlçesi,  
Ekindüzü Köyü'ndeki  
sütunlar,  
I. sütun**
