3 AYLIK
BİLİM DERGİSİ

SAYI 21 – 2018/1

Ortaçağ'dan Günümüze
Bir Anıt: Mardin Ulu Camii

Ortaçağ'dan Günümüze Bir Anıt: Mardin Ulu Camii

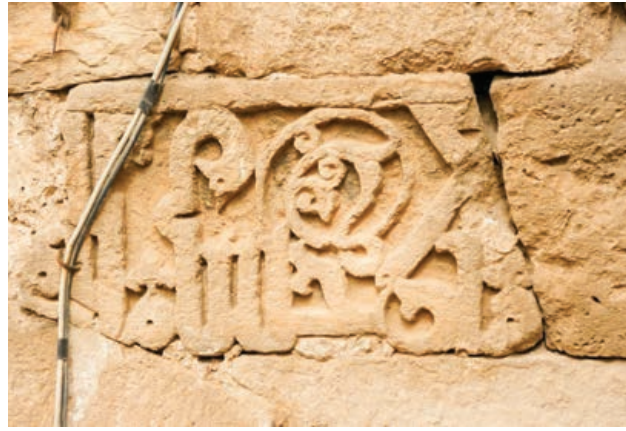
Şekil 3. Cami avlusunun kuzeydoğu köşesindeki çiçekli kufî hatlı kitabe parçası.

mış bir parça olup yapıyla ilişkisini saptamak güçtür (Şekil 3). Bu kitabeyle dayanarak yapılan araştırma ve değerlendirmelerde, caminin ilk olarak Büyük Selçuklular döneminde (tahminen 11. yüzyıl) inşa

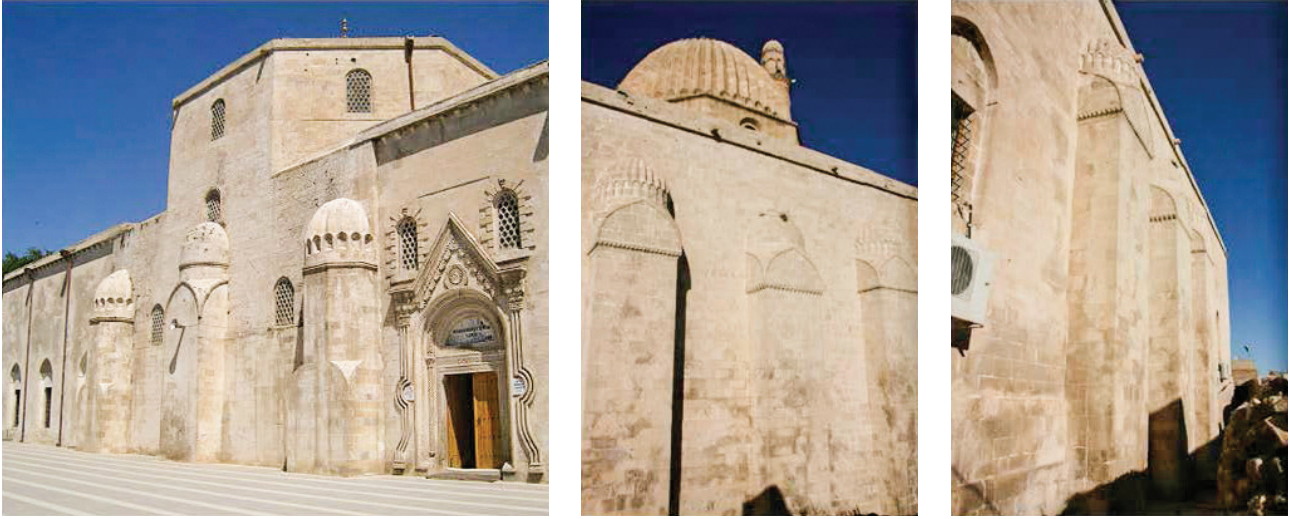
Şekil 4. Diyarbakır Silvan Ulu Camii (solda) ile Mardin Ulu Camii'nin (sağda) kible cephesi payandaları

kü dilimli kubbenin de bu esnada tekrardan yapıldığını ileri sürmektedir.² Ancak, yapının güney cephesi Artuklu Beyi Necmeddin Alpi döneminde (1152-1174) yapılan Silvan Ulu Camii ile benzeşmektedir (Aslanapa, 1973). Hatta Mardin Ulu Camii'nin kible cephesinde olduğu gibi; üçlü payanda düzeninin ortasındaki mihrap payandasının tepesi yarım kubbeli, yanındakiler ise daha yüksek ve dilimli yarım kubbelidir (Şekil 4). Üçlü payanda sistemine sahip kible cephesi düzeni Mardin Melik Mahmut Camii'nde de (1363) görülmektedir (Şekil 5). On dördüncü yüzyılın son çeyreğine (1385) tarihlenen Zinciriye Medresesi'nde de dilimli taş kubbeler ve güney cephede mihrap arkası, üstü yarım kubbeli payanda bulunmaktadır. On ikinci yüzyıl sonrası örneklerle bakılırsa, Ulu Cami, mimarisıyla kendinden sonraki eserlere ilham kaynağı olmuştur. Zinciriye Medresesi'nin, 15. yüzyıl yapısı olan Akkoyunlular dönemine ait Kasımiye Medresesi'nin, hatta Deyrulzafaran Manastırı Azizler Evi'nin kubbeleri, Ulu Cami'nin kubbesi gibi yivli, dilimli ve sivridir. Buna göre, A. Gabriel'in Ulu Cami'nin kubbesi ve payandalarına ilişkin belirttiklerinin doğru olma ihtimali daha da zayıflamaktadır. Mardin Ulu Camii'nin mevcut minaresi geç dönemde (1889) yapılmıştır.

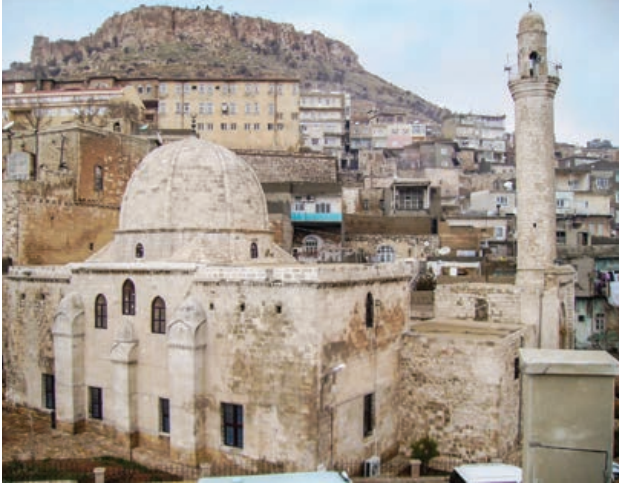
Şekil 5. Mardin Melik Mahmut (Savurkapı) Camii üçlü payanda düzenli kible cephesi. Şekil 6. 1899 (Oppenheim, 1930) ve 1911 (Gertrude Bell) yıllarında çekilmiş fotoğraflarda, minarenin, kaidesindeki şerit kitabesinden itibaren tamamen yenilediği, taş dokusunun farklılığından anlaşılmaktadır.

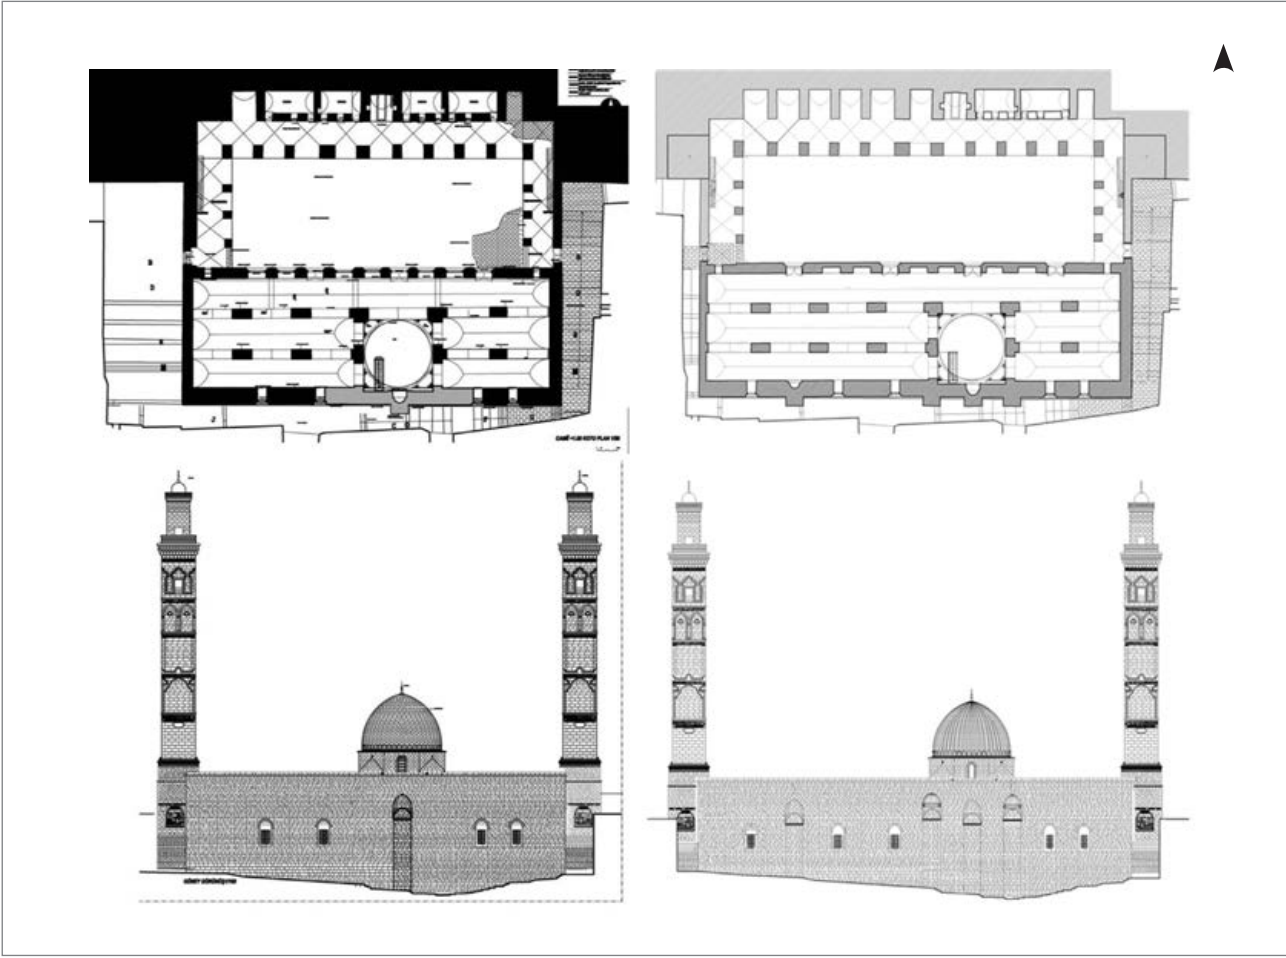
Şekil 7. Mardin Ulu Camii kible cephesi Artuklu dönemi restitüsyonu (Proje müellifleri: R. Karasın ve diğerleri) (solda); Mardin Ulu Camii kible cephesi Artuklu dönemi restitüsyon önerisi (Murat Çağlayan) (sağda)

Diyarbakır Kültür Varlıklarını Koruma Bölge Müdürlüğü tarafından 2010 yılında onaylanan Artuklu dönemi restitüsyonunda; yapı kubbe merkezde kalacak biçimde yalnızca mihrap önünde tek payandalı olarak gösterilmiştir.⁴ Bu restitüsyona göre, yapı sonradan genişletilmiştir; kubbenin harimdeki asimetrik yerleşimi de aynı nedendendir. Ancak yukarıda da belirtildiği gibi güney cephesinde bulunan ampatmanlı istinat duvarının yapım

teknigi ve malzemesi incelendiğinde, bu duvarın tek defaya özgü yapıldığı ve yapının bir bütün olarak temel niteliğindeki kaidenin üstüne oturtulduğu anlaşılmıştır. Kible duvarı içinde gizlenmiş, kubbeye taşıyan iki ayağın önündeki mihrap payandasının sağında ve solundaki iki payandanın sonradan yapılmış olma ihtimali düşüktür. Muhtemelen bu payandalar ve duvar içindeki ayaklar birlikte düşünülerek inşa edilmiştir. Payandanın sonradan eklendiğini kanıtlayacak, duvarla payanda arasındaki taş boyutları ve geçişlerinde herhangi bir farklılık ya da iz görülmemiştir. Kurul onaylı restitüsyonda, elde yeterince veri bulunmamasına rağmen minareler tahmini olarak kare gövdeli tasvir edilmiştir. Bu veriler, ilgili kurulun

onayladığı Artuklu dönemi restitüsyonunun çelişkili olduğu düşüncesini desteklemektedir (Şekil 7).

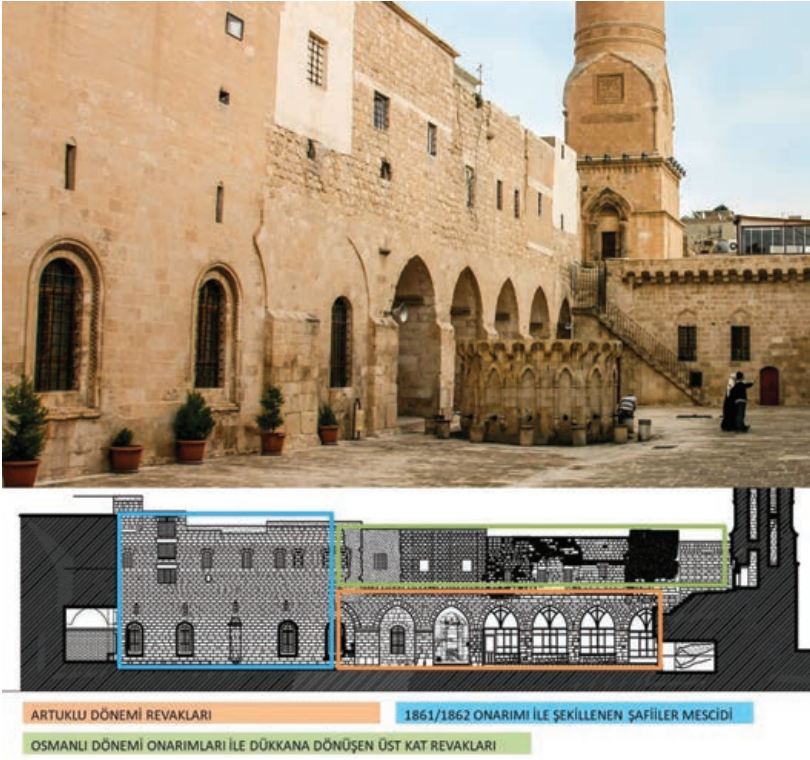
Şekil 8. Avluya bakan güney revaklarının günümüzdeki görünümü ve cephenin dönemsel analizi

Yapılan araştırmada, vakfiyesinden Artuklu döneminde çift minareli olduğu öğrenilen yapının, Timur istilasına kadar bu düzeni koruduğu tahmin edilmektedir. Minarelerin bu dönemdeki mimarisi hakkında hiçbir veri yoktur. Kible cephesinde bulunan payandaların özgün olduğu düşünülmektedir. Günümüzde yalnızca beş gözü açık olan revaklar, Artuklu döneminde avlunun doğu, batı ve kuzey cephelerini "U" şeklinde çevrelemekteydi. Revaklar zamanla kapatılarak odalara çevrilmiştir, günümüzde avlunun güneyine bakan cephede kapatılma izleri açıkça görülmektedir (Şekil 8).

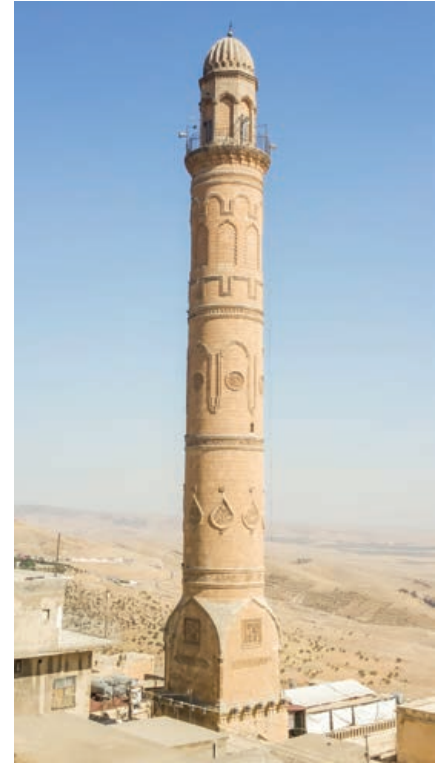
Şekil 9. Osmanlı dönemi Ulu Cami minaresi (1889)

En önemli Osmanlı eki, 1596'da yapılan sivri külâhlı minaredir; bu yapı 1887'de yıldırım düşmesi sonucu yıkılmış ve yeni minare, külâh yerine dilimli kubbeli olarak yeniden inşa edilmiştir. Minare, avlunun kuzeydoğu köşesinde yer almaktadır; kare kaideli, silindirik gövdeli, tek şerefelidir. Güney cephesinde, başlangıcından külâhın bitimine kadar minarenin yüksekliği 48,80 metredir (Şekil 9).

Altta ve üstte birer kuşakla sınırlandırılan silindirik formu gövde, ortada iki yatay süsleme kuşağıyla üç bölüme ayrılmıştır. Kuşaklar;

kaval, oluk ve düz silmelerle çevrelenmiştir. Alt kuşakta celi sülüs hatla besmele, Ayetü'l kürsî ile Tevbe Suresi'nin 18. ayeti yazılıdır. Gövdeyi dolanan sekiz iri damla motifi, birinci bölümün ortasında bulunmaktadır. Damla motifleri kaval ve düz silmelerle düzenlenmiştir. Madalyonun iç kenarı diyagonal yerleştirilmiş zencerek motifli bir şeritle çevrelenmiştir. Merkezde de küçük bir damla motifi bulunmakta, bu kısımdaki madalyonun içinde "Muhammed", çevresinde dört halifenin adları (Ebubekir, Ömer, Osman ve Ali); madalyonun altındaki ters palmet şeklindeki sarkıtın üstünde de, "Bilal" adı, sülüs hatla yazılıdır. Madalyonların, hilal içinde "Allah" yazılı tepeliği vardır.

Gövdenin ikinci bölümü düz, oluk ve kaval silmelerle düzenlenmiş altı sivri kemerle kuşatılmıştır. Kemerler alt uçlarından birbirleriyle birleşmektedir. Sivri kemerlerin içinde birer dairesel madalyon

bulunmaktadır. İçlerine, beşerli iki grup halinde, nesih hatla cennetle müjdelenen sahabelerin (Sa'd, Said, Talha, Zübeyr, Abdurrahman, Ebu Ubeyde, Hasan, Hüseyin, Hamza, Zeyd) adları, ortalarındaki küçük dairesel madalyonda "Raddiyallâhu anhüm" (Allah onlardan razı olsun) yazılıdır. Minare üstten yirmi dört dilimli sivri kubbe ile örtülü olup kubbe eteğinde, sivri kemerli yirmi dört niş bulunmaktadır. Minare, iki küplü ve ay-yıldızlı aymle tamamlanır.

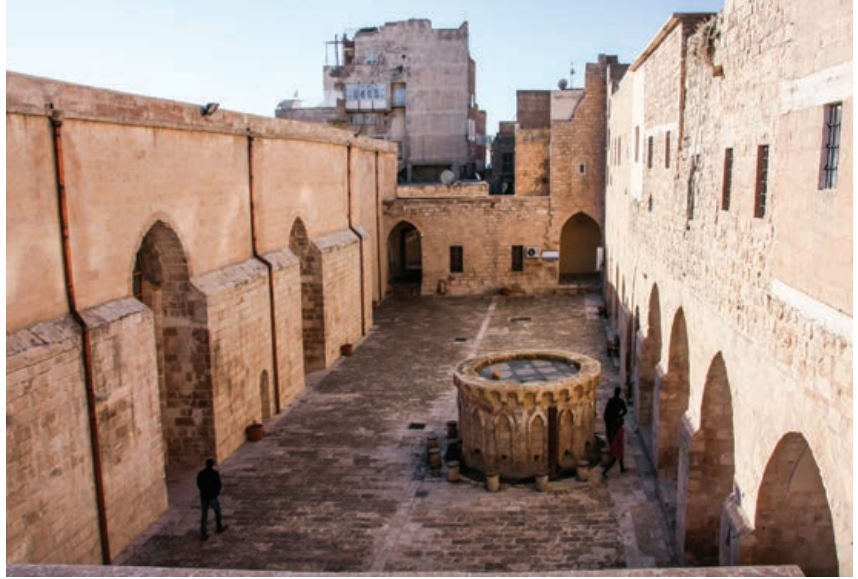
Şekil 10. Avludan bir görünüm (solda sonradan eklenen destek duvarı görülmektedir).

avluya bakan kuzey cephesinde yapılmıştır. Bu cephede, doğudan birinci kapıdan sonra, diğer üç kapının aralarında kalan kısımlar, duvarların yarısını aşan yüksekliğe kadar destek duvarı ile kaplanmıştır. Bu ek payanda duvarı, girişlerin özgün durumunu ve eğer varsa, bu cephedeki süsleme ve olası kitabeleri kapatmaktadır. Destek duvarının ortasında basit bir yazlık mihrap nişi yer almaktadır. Kapılar, dikdörtgen açıklıklıdır ve sivri kemerlerle düzenlenmiştir; destek duvarlarıyla özellikleri tamamen kaybolmuştur. Taşa yazılı olduğundan bahsedilen, fakat bugün mevcut olmayan vakfiye kitabesi ile diğerleri muhtemelen bu duvarın altında kalmıştır (Şekil 10).

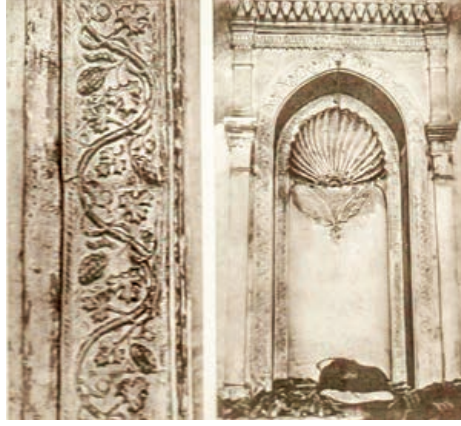
Şekil 11. Cami'nin 1931 yılındaki mihrap ve detayı (Gabriel, 1940).

Ana mihrap; mihrap önü kubbesinin bulunduğu kesimde, doğudan ikinci kapının ekseninde ve kible duvarında yer almaktadır. Dıştan 2,70 x 6,10 m ölçülerinde dikdörtgen bir çerçeveye sahiptir. Duvar yüzeyinde çıkma yapan profillerle sınırlandırılan mihrap, altta kemerli niş kısmı, üstte ise üçgen

alınlıktan oluşmaktadır. Mihrap nişi ise, iki kademeli ve yarım daire planlıdır. Nişi örten yarım kubbe Cumhuriyet dönemine kadar istiridye kabuğu şeklindeydi. Mihrap duvarının üzerine, geç devirlerde yapıldığı kesinlikle belli olan, pilastırlara oturtulmuş üçgen bir alınlık yerleştirilmiştir. Mihraptaki uygulamaların, Geç Osmanlı dönemi özelliklerini taşıdığı görülmektedir (Şekil 11).

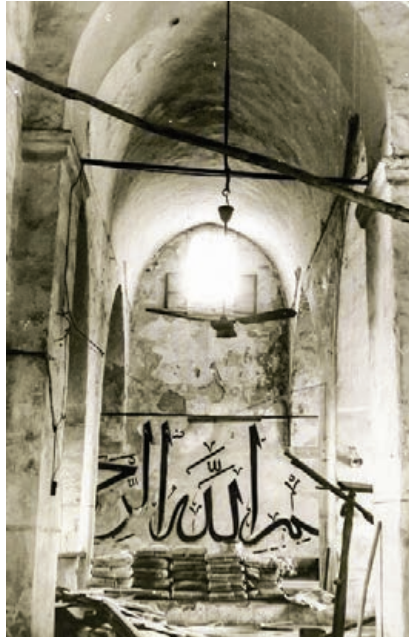
Şekil 13. 1956 yılında Vakıflar onarımı sırasında Mardin Ulu Camii harimini gösteren fotoğraflar (Vakıflar Genel Müdürlüğü Arşivi).

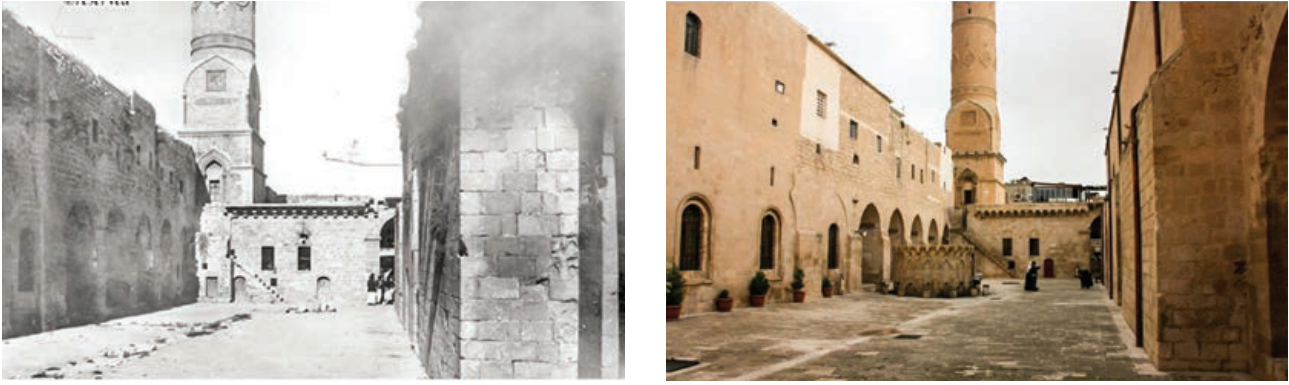
Şekil 14. Mardin Ulu Camii'nde şadırvanın olmadığı 20. yüzyıl başından bir görünüm (Oppenheim, 1930) (solda) ve günümüzde cami avlusu (sağda)

Şadırvan, Mardin camilerinde Cumhuriyet dönemi ekidir (Şekil 14). Bu tarihe kadar abdest, cami avlusundaki selsebilli eyvandan ibriklere su doldurulmak suretiyle alınmaktaydı. Caminin vakfiyesinde de ibrikta bulduğu ibaresi ve alacağı maaş yer almaktadır.¹³

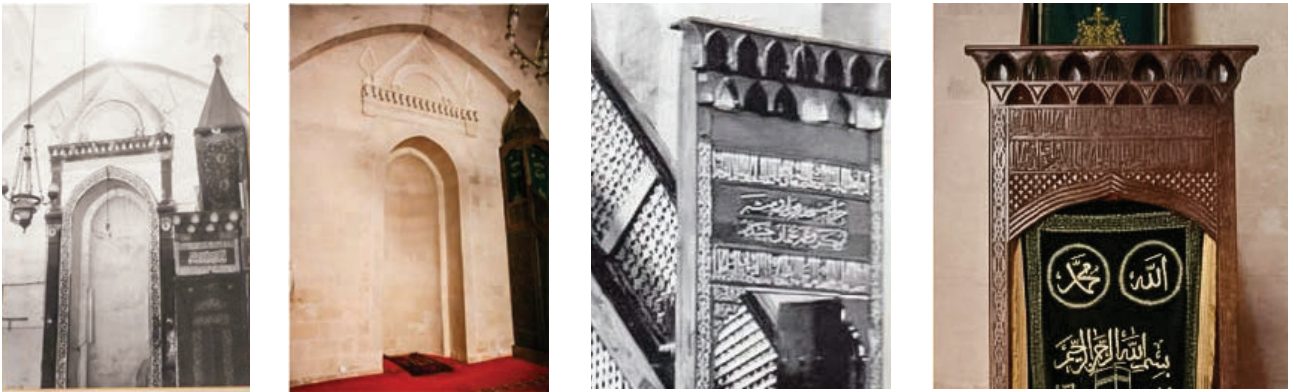
Şekil 15. 1967'de Mardin Ulu Camii mihrabı (Altun, 1971a) (solda); günümüzdeki görünümü (sağda)

değişiklik, 1967'de istiridyе kabuğu şeklindeki mihrap nişi yarım kubbesinin günümüzde düz yarım kubbe şeklinde yapılmış olmasıdır. Mihrap özgünlüğünü 1986 onarımında kaybetmiştir (Şekil 15).

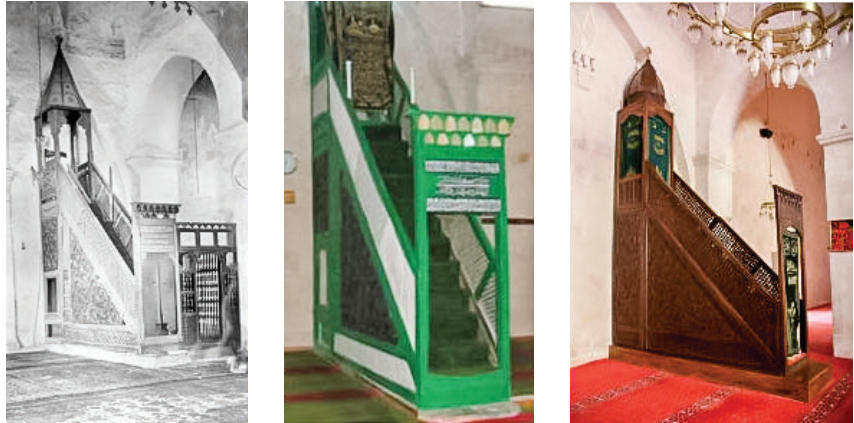
Şekil 17. 1899'da Mardin Ulu Camii minberi (Oppenheim, 1930) (solda); 2004 yılında yeşile boyanmış hali (ortada); bugünkü yenilenmiş minberin fotoğrafı (sağda)

Mihrabın batısındaki 13. ya da 14. yüzyıl eseri özgün minber, 2006 yılında eskisinin parçaları kullanılarak yenilenmiştir. Ulu Cami vakfı mütevellisi Adnan Durdu'nun aktardığına göre, Diyarbakır Vakıflar Bölge Müdürlüğü 2005 yılında camiye Şanlıurfa'dan yeni bir minber satın almıştır.¹⁵ Fakat cami vakfının mütevellileri bu yeni minberi beğenmemiş, eskisinin onarılıp yeniden kullanılmasını istemişlerdir. Minber, dönemin Mardin Valisi Temel Koçaklar'ın katkısı ile 10.000 lira karşılığında Mardinli yaşlı bir dülger tarafından onarılmıştır. Usta, çürümüş olan künde-kâri parçaların birçoğu yeniden şablon çıkararak üretmiş, aynı teknik ile yerine koymuştur. Fakat minberin bazı elemanlarının yenilenmesinde özgün biçime uymamıştır. Minberi

bir bütün olarak söküp atölyesine götürülerek yerinde parça parça onarılıp, bu yüzden de onarım yaklaşık bir yıl sürmüştür. Yeni minberde kapı tacındaki özgün üç satırlık kitabenin, ortadaki satırı söküldüğünden, iki satırı kalmıştır (Şekil 16). Minberin külâhı tamamen değiştirilmiştir. Künde-kâri üçgen yan yüzler ise, korunarak günümüze kadar

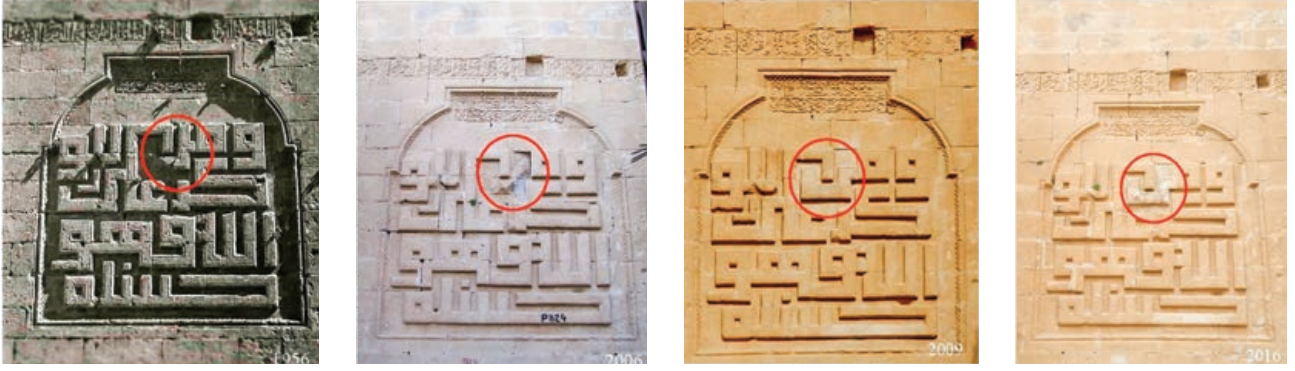
Sekil 18. Mardin Ulu Camii'nin minare kaidesindeki en eski kitabelerinden olan kûfî kitabede yapılan yanlış tamamlama

Bu izinsiz onarımda caminin en karakteristik kitabesi olan minare kaidesinde yer alan kûfî kitabede, kısmi, ancak yanlış bir tamamlama yapılmıştır. Yapılan arşiv araştırmalarında, bu kitabenin özgün biçimine sadık kalınmadan tamamlandığı anlaşılmıştır. Kitabenin 1956 yılına ait fotoğrafında, bir harfin dik hatlı olduğu görülürken, aynı harf 2009 yılında yatay bir şekilde tamamlanmıştır. Onaylı koruma projesinde de kitabe tamamlanmamış eski hali ile gösterilmiş ve müdahale paftasında yalnızca temizliğinin yapılması gerektiği belirtilmiştir. Koruma projesi onaylanan caminin restorasyonuna 2010 yılında başlanmış ve yanlış bir şekilde tamamlanan kitabe, bu haliyle günümüze kadar gelmiştir (Şekil 18).

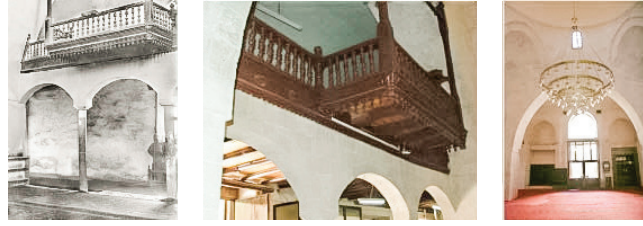
Sekil 19. Soldan sağa, Mardin Ulu Camii 1889 yılı (Oppenheim, 1930); 2005 yılı mihrap önü ahşap selâtin mahfil; günümüz görünümü (M. Çağlayan arşivi).

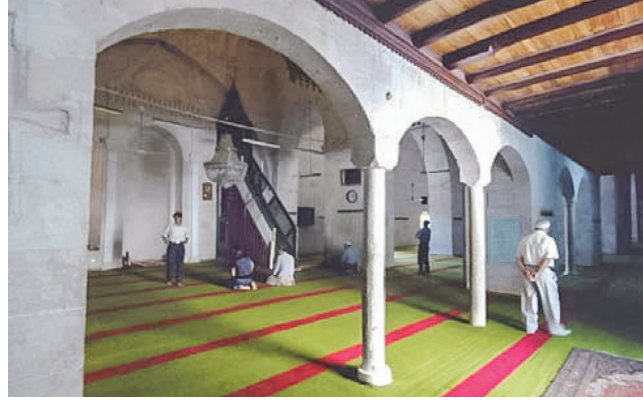
Sekil 20. Üstte onarım öncesi Mardin Ulu Camii mahfil katını taşıyan basık kemerli sütunlar; altta bugün cami avlusunun bir köşesindeki atıl durumları
